Rakennustekniikan koulutusohjelma/Rakennesuunnittelu

VEDENALAISTEN BETONIRAKENTEIDEN KORJAUSMENETELMÄT JA  
KÄYTETTÄVÄT MATERIAALIT

Opinnäytetyö 2012

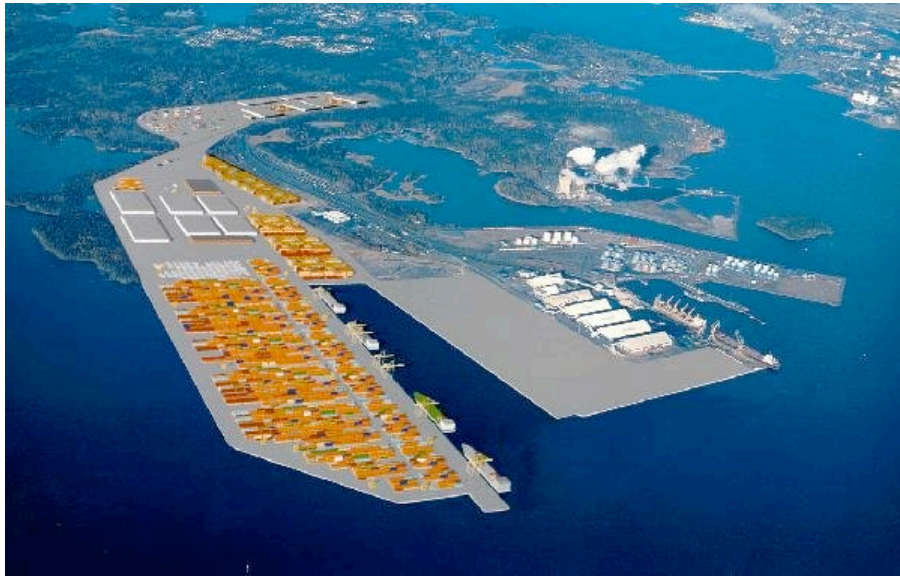
Satamissa sijaitsevien laiturirakenteiden laiturityypit luokitellaan niiden sijainnin mukaan. Kuvassa 1 esitetään rantalaituri, jonka tausta on täytetty ja joka kulkee taustalla olevan rannan suuntaisesti. Rantalaiturin vastakohta on pistolaituri, joka rakennetaan kohtisuoraan ulos rannasta. Tihtaalilaituri puolestaan muodostuu erillisistä laituritihtaaleista, jotka on yhdistetty toisiinsa kävelysilloilla. Tyypillisesti öljylaitureina käytettävä off-shorelaituri rakennetaan riittävän kauas rantaviivasta, jotta saavutetaan riittävä vesisyvyys. Satamissa esiintyvät aallonmurtajat on rakennettu suojaamaan sataman laitureita aalloilta. (RIL 236-2006, 13–14.)

Kuva 1. Kotkan tavarasataman rantalaitureita (Insinööritoimisto Pitkälä Oy 2012.)

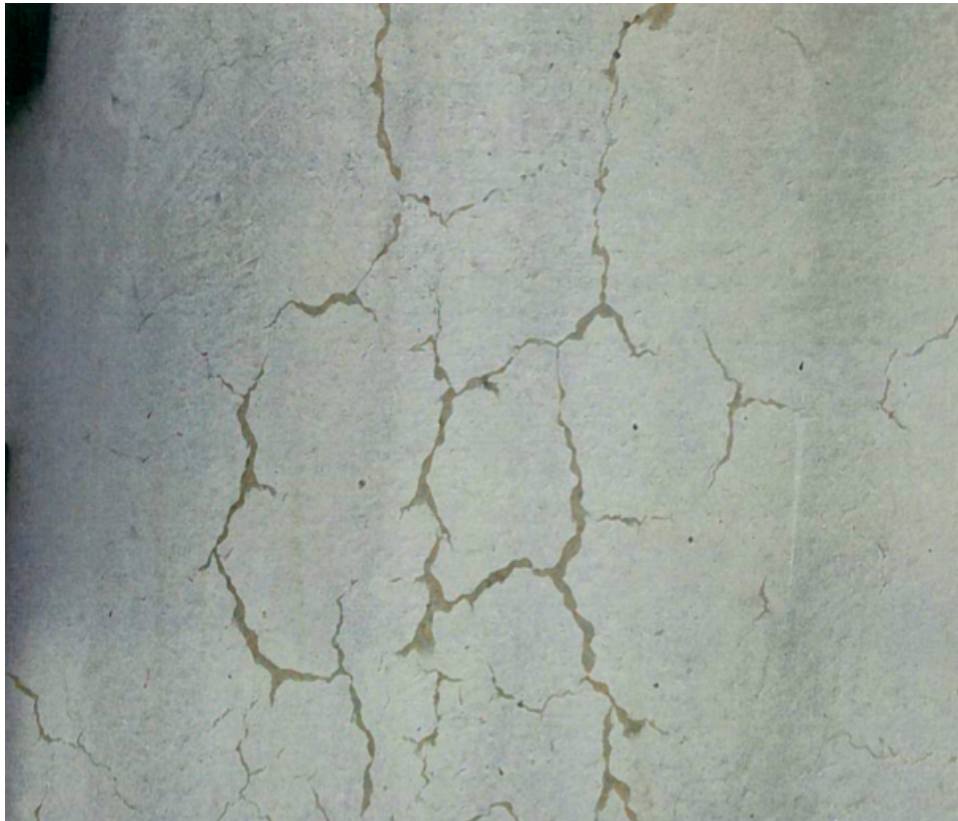
Tyypillinen betonirakenteen vaurio on halkeilu. Halkeamat ja onkalot aiheuttavat haitallisia seurausvaikutuksia betonirakenteissa. Halkeamien laajuutta voidaan hallita oikealla suunnittelulla ja toteutuksella. Halkeamia syntyvät betoniin, kun sen vetolujuus ylittyy. Halkeilujen määrä ja laajuus vaikuttavat myös oleellisesti betonin esteettisyyteen (kuva 2). (Suomen Betoniyhdistys ry 2007, 92.)

Kuva 2. Kansirakenteen reunamuurin etuseinässä esiintyvää verkkohalkeilua. (FCG Finnish Consulting Group Oy 2010.)

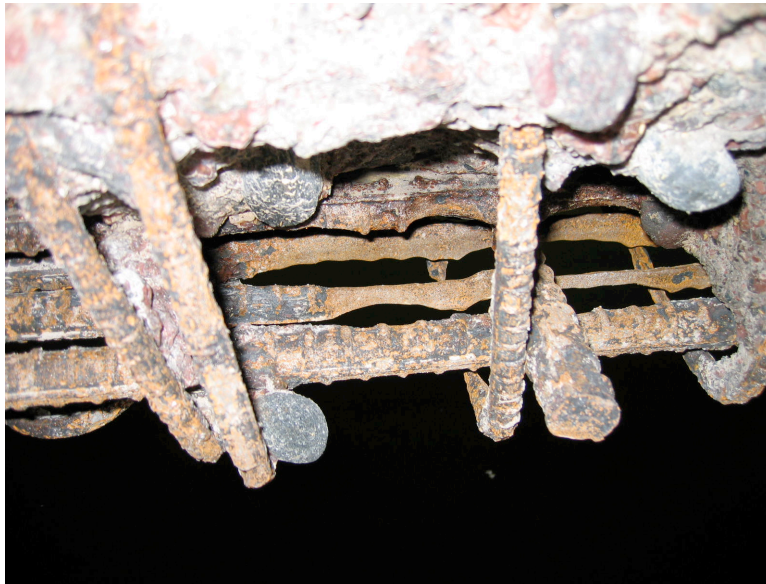
Betoniterästen korroosio on yleisin satamarakenteissa esiintyvä vauriotyyppi (kuva 4 ja kuva 5). Raudoituksen korroosio eli ruostuminen on tyypillistä kosteassa ilmassa ja kuuluu teräksen luonteeseen. Kyseessä on sähkökemiallinen tapahtuma, jossa kemialliset ainekomponentit ja sähkövaraukset ottavat osaa reaktioihin. Tällöin rauta pyrkii muuttumaan oksideiksi ja hydroksideiksi, joina niitä luonnossa esiintyy. Korroosiolle

Kuva 4. Palkin alapinnan raudoituksen korroosioaurio (Helsingin satama 2012.)

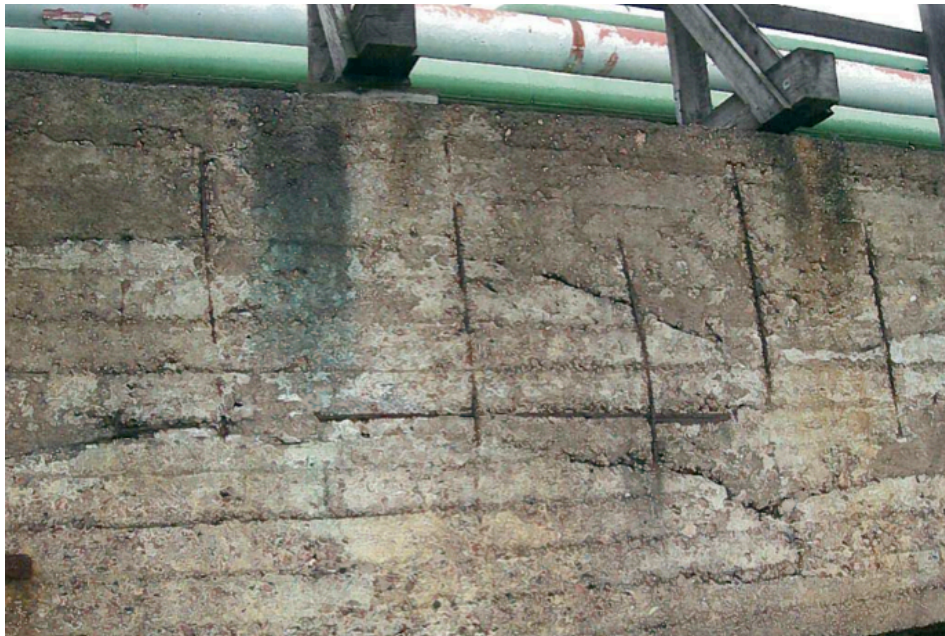
Kuva 5. Putkistosillan pitkittäispalkin sivussa esiintyvä raudoituksen korroosio. (FCG Finnish Consulting Group Oy 2010.)

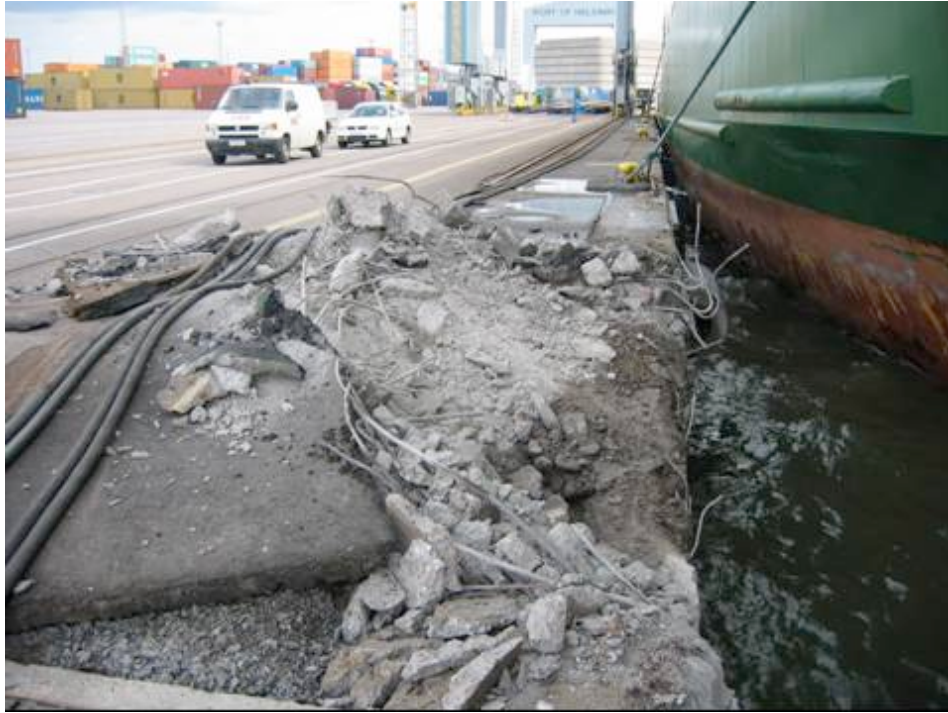
Kuva 6. Aluksen aiheuttama vaurio laiturin reunamuurissa (Helsingin satama 2012.)

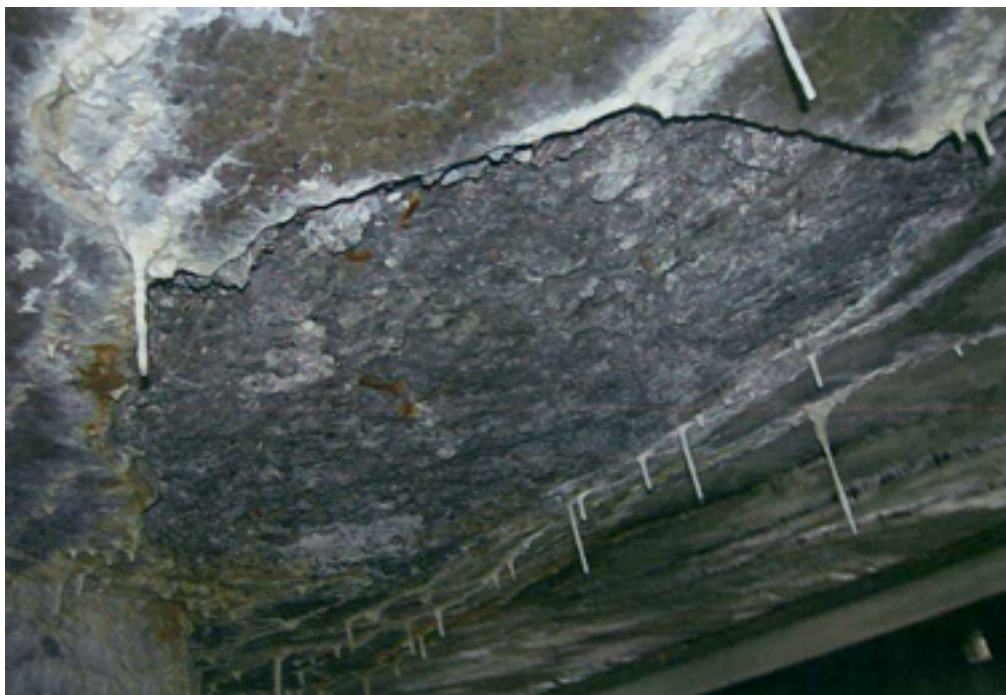
Vesi ja monet suola- ja happoliuokset liuottavat betonin ainesosia, kun betonin läpäisevyys on alhainen (kuva 7). pH:n ollessa suuri kemiallinen rapautuminen on hidas, joten sillä ei ole merkitystä rakenteen säilyvyyden kannalta. Virtaavan veden pH:n ollessa alhaisempi kuin 6,5 vesi alkaa liuottaa betonista kalkkia, jolloin betonin lujuus, pakkasenkestävyys ja kemiallinen kestävyys heikkenevät. Betonin kannalta happoyhdisteet, kuten sulfaatti-ioni  $\text{SO}_4^{2-}$ , ovat haitallisia, kun ne reagoivat betonin emäksisen kalsiumhydroksidin ja trikalsiumaluminaatin kanssa ja muodostavat helpoliukoista kipsiä ja paisuvaa ettringiittiä. (Valtion teknillinen tutkimuskeskus 1989, 6.)

Kuva 7. Pumppauskaivon pohjalaatan alapinnassa esiintyvää rapautumaa, halkeamia ja kalkkivuotoa (FCG Finnish Consulting Group Oy 2010.)

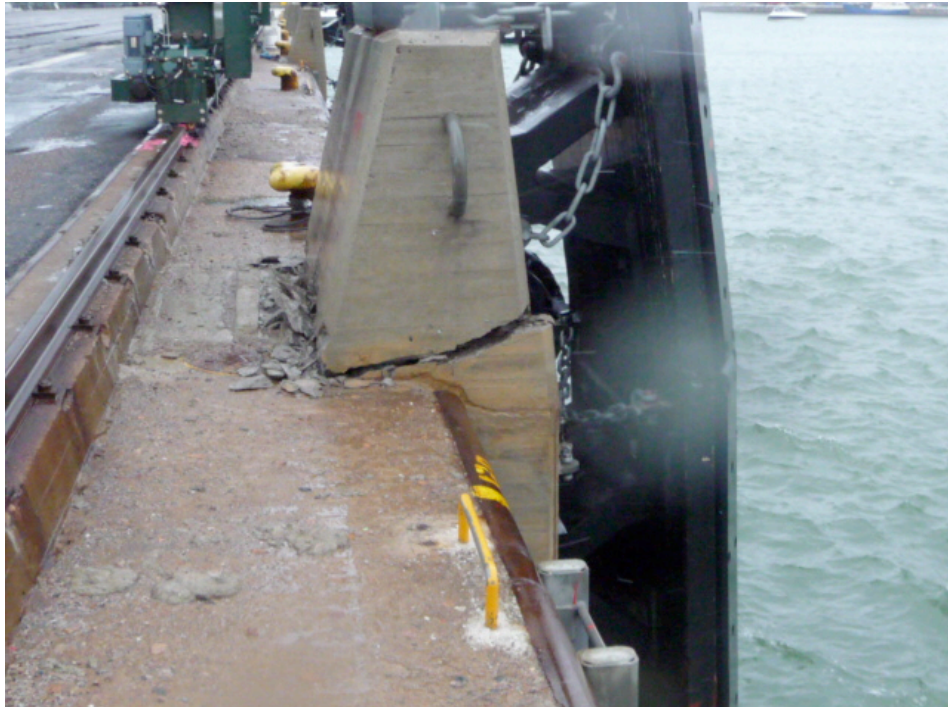
Fenderirakenteet muodostuvat kumisista fenderikumeista, jotka kiinnitetään laituri-muuriin erillisillä kiinnityspulteilla ohjeiden mukaan (kuva 8). Fenderikumien koko ja sijoitus riippuvat laituria käyttävien alusten ominaisuuksista. Fenderirakenteen pintaan voidaan asentaa polyeteenistä tai teräksestä valmistettu kilpi. Vaurioituneet kumifenderit on helppo vaihtaa uusiin. Kiinnityspulttien vaurioituessa ne voidaan uusida, joko asentamalla uudet pultit tai korjaamalla vanhat hitsaamalla. (RIL 236-2006, 167,24.)

Kuva 8. Aluksen vaurioittama fenderituki (Helsingin satama 2012.)

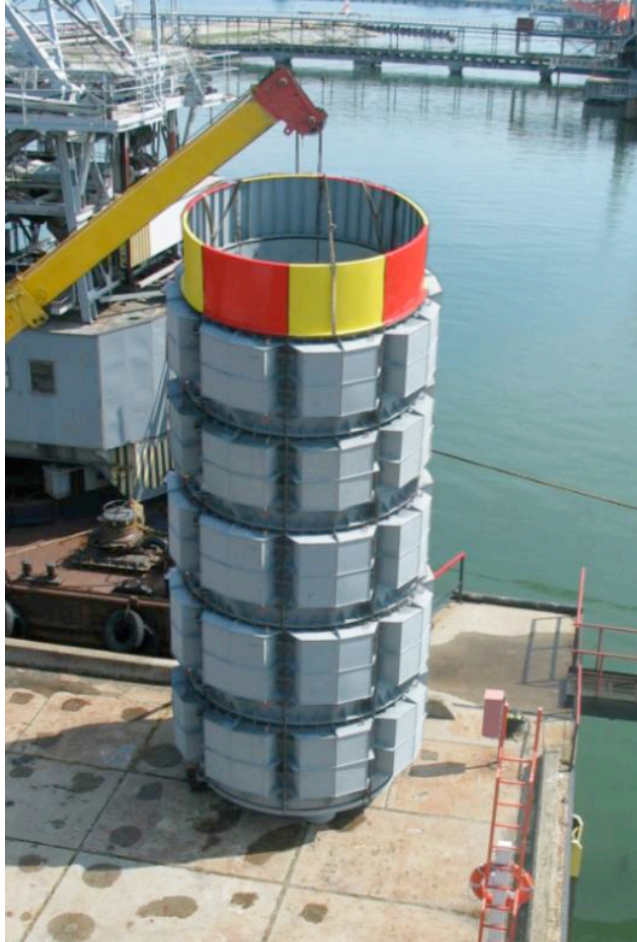
Paalujen korjaustyössä tyypillisin tapa eristää korjattava kohde on käyttää paalun ympärille asennettavaa vesitiivistä kammiota (kuva 9), joka tehdään usein metallilevystä. Tämän jälkeen kammio tyhjenetään vedestä, jotta korjaustyöt voidaan suorittaa kuivatyönä. Toinen tyypillinen tapa on suorittaa työ käyttäen ammattisukeltajia ja tehdä työ vedenalaisena työnä. Paikallisvaurioiden korjaukseen on myös muita menetelmiä, mutta ne ovat huomattavasti kalliimpia kuin kaksi edellä mainittua ratkaisua. Tämän takia menetelmät eivät ole Suomessa kovassa suosiossa. (McLeish 1994, 86–87.)

Kuva 9. Vesitiivis kammio (GT-Corporation 2012.)

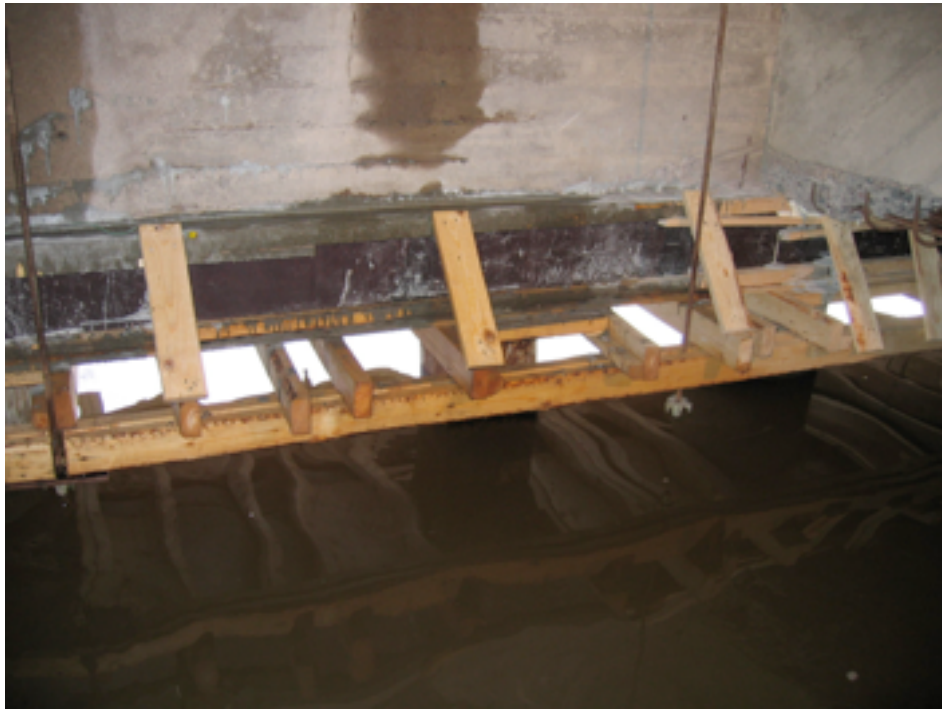
Muottien materiaali ja rakenne vaikuttavat muottien avulla tehtäviin korjauksiin (kuva 10). Materiaalina on yleensä sahatavara, mutta myös lastulevy ja vaneri toimivat hyvinä muottimateriaalina. Muottirakenne ja sen tiiveys on tarkastettava ennen valua, jotta valu onnistuu. Muotin tulee vastata kooltaan ja muodoltaan rakenteen ominaisuuksia. Muottirakenteen tulee kestää betonimassan ja valun aiheuttamat kuormat niin, että se ei muuta muotoaan tai mittojaan. (Paikkaus muottien avulla 2.232, 2012; Betoniteollisuus ry 2012.)

Kuva 10. Palkkikorjauksen muotti ja valu (Helsingin satama 2012.)

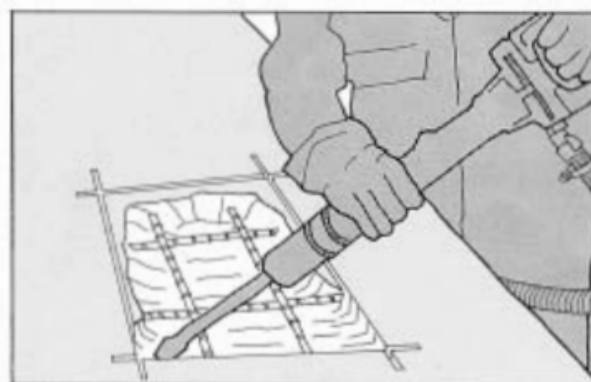
Ilman muotteja paikataan pienehköjä paikallisia vaurioita. Paikattava alue rajataan usein suorakulmioksi vaurioituneen kohdan ympäriltä (kuva 12). Työ tehdään kulmahiomakoneella tai timanttisahalla vahingoittamatta raudoitusta. Tämän jälkeen suorakulmion sisälle jäänyt alue piikataan niin, että piikkaussyvyys on vähintään raudoitus- tangon halkaisijan verran tai 20 millimetriä raudoituksen takana (kuva 13). (Paikkaus ilman muotteja 2.231, 2012.)

Kuva 13. Paikattavan kohdan piikkaaminen (Paikkaus ilman muotteja 2.231, 2012.)

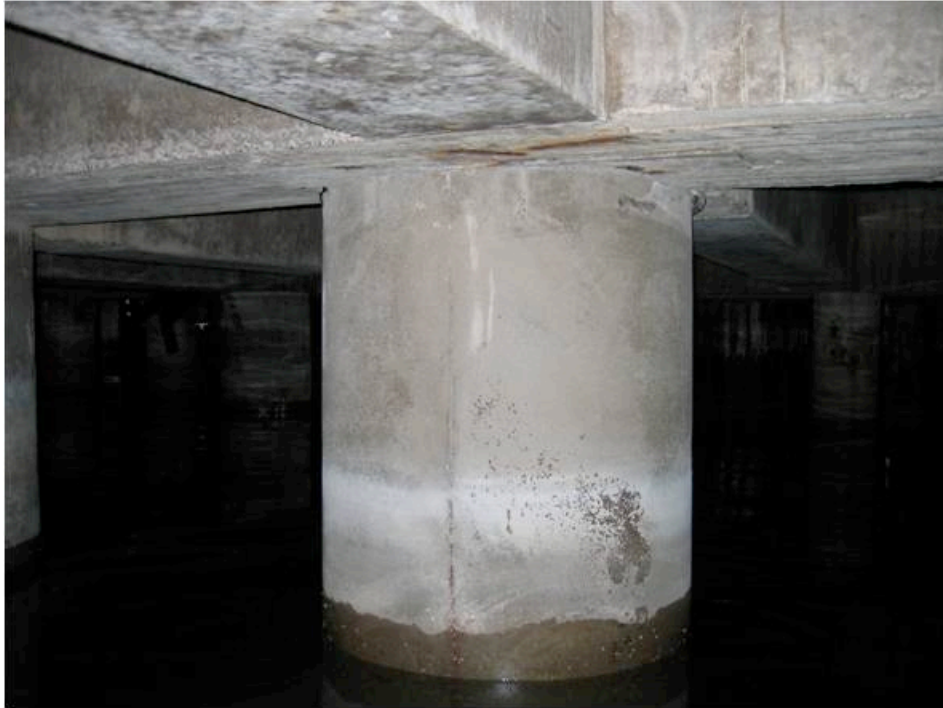
Vedenalaisen vaurioituneen rakenteen yksi varmasti käytetyimmistä korjaustavoista on betonimanttelointi. Sitä käytetään muun muassa satamissa sijaitsevien paalujen korjaukseen ja voimalaitosten virtapilareiden korjaukseen (kuva 16). Voimalaitoksissa myös vanhoja manttelointeja korjataan uuden valmistamisen sijasta. Manttelointi tehdään, kun korroosion johdosta rakenteeseen on syntynyt suuri pintavaurio, joka ulottuu raudoitukseen asti. Kyseinen tekniikka vaatii ympärilleen ulkopuolisen tuen, jotta saadaan aikaiseksi kestävä uusi rakenne. Tämän tyyppisissä ratkaisuissa voidaan valmistaa rakenteen ympärille mantteli. (McLeish 1994, 108–109.)

Kuva 16. Betonimanttelilla korjattu paalu (Helsingin satama 2012.)

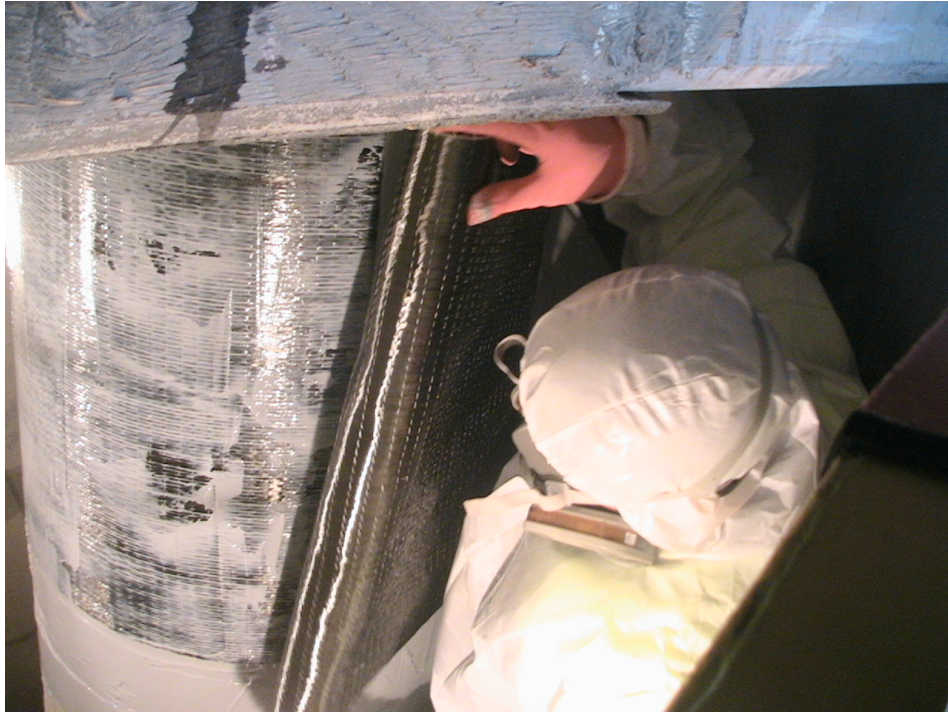
Hiilikuituvahvistus on menetelmä, jolla vahvistetaan perusrakenteita. Suomessa hiilikuituvahvistusta on käytetty pitkälti siltojen korjauskohteissa. Laiturirakenteiden korjauksessa hiilikuituvahvistusta on käytetty teräsbetonipaalujen korjauksessa (kuva 17). Hiilikuituvahvistus soveltuu hyvin erilaisiin rakenteisiin ja materiaaleihin.

Kuva 17. Hiilikuitumaton levitys paalun ympärille. (Helsingin satama 2012.)

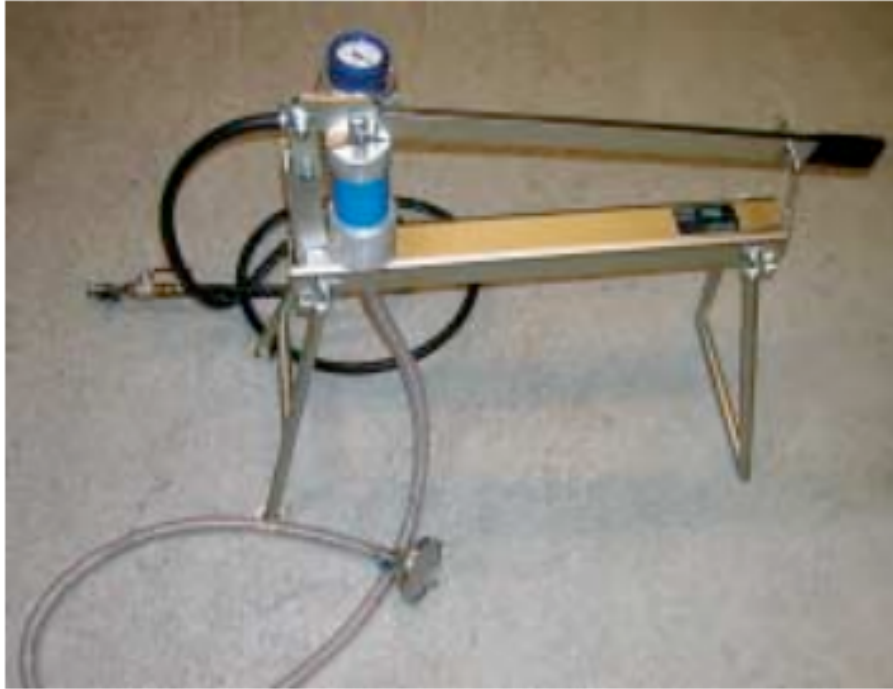
Kuva 23. Käsitoiminen injektointipumppu (Sementti-injektointi 2.237, 2012.)

Injektointimassan koostumus on verrannollinen halkeaman leveyteen. Injektointimassa on saataville mikro- tai hienosementtiliimaa, rakennussementtiliimaa ja sementtiliimaa. Valmistaja antaa ohjeet sementtiliiman tai -laastin sekoitukseen. Pienissä kohteissa käytetään yleensä käsipumppua (sementtiliima)(kuva 23), mutta suuremmat määrät työstetään konepumppulla (sementtiliima ja sementtilaasti). (Sementti-injektointi 2.237, 2012.)

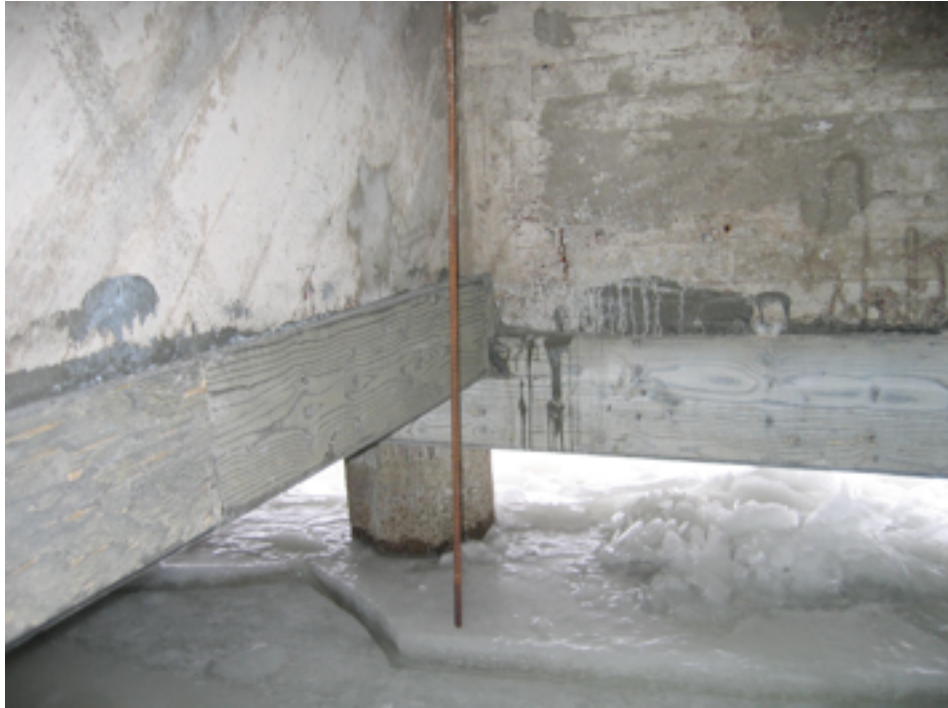
Kuva 26. IT-betonilla korjattuja palkkeja (Helsingin satama 2012.)

ITB on helppo valaa voimakkaasti raudoitettuihin ja monimuotoisiin rakenteisiin. Koska sitä ei tarvitse lainkaan mekaanisesti tiivistää, sitä käytetään paljon raudoitukseltaan tiheissä esijännitetyissä palkeissa, joiden onnistunut tiivistäminen on normaalisti erityisen vaikeaa (kuva 26). Tällaisena rakenteena voidaan pitää myös laitureiden ja siltojen pilareita. (Suomen Betonitieto Oy 2004, 8–12.)

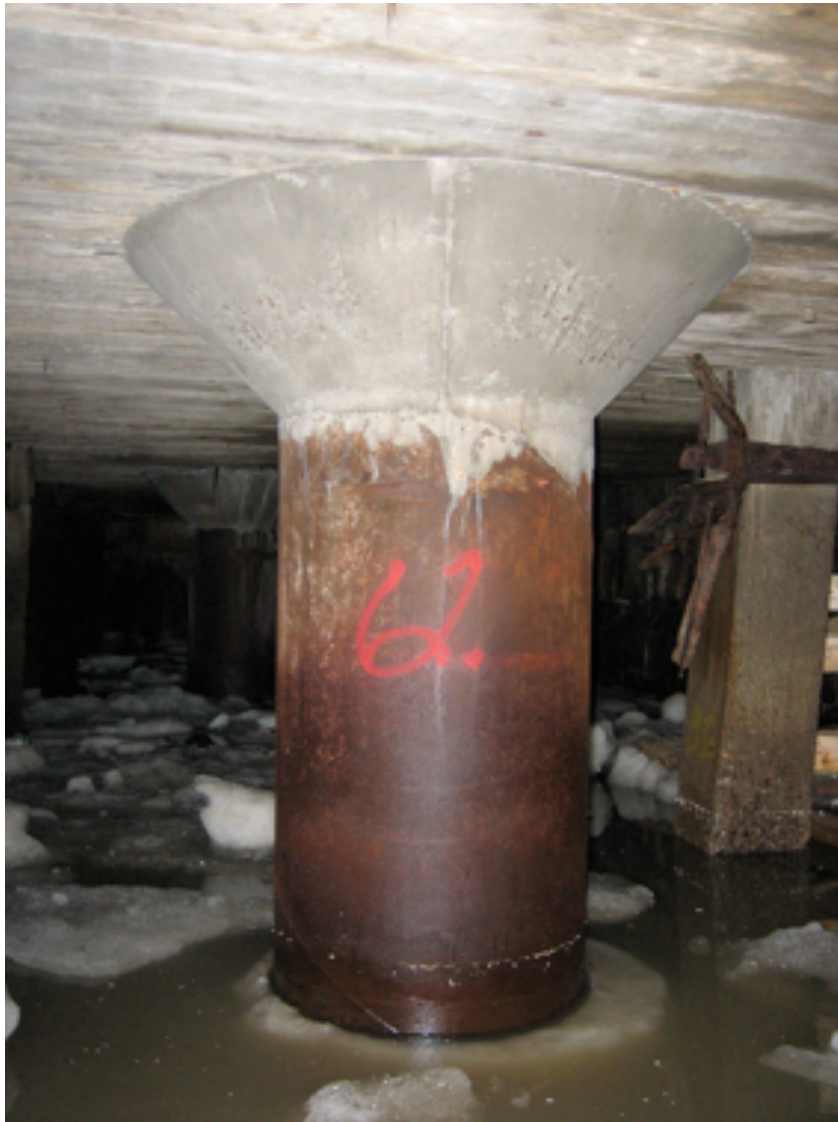
Kuva 27. Kansirakenteen läpi lyöty uusi teräsputkipaalu (Helsingin satama 2012.)

Usein paalut korvataan uusilla, tällaisissa tapauksissa puhutaan niin sanotusta rakenteen uudistamisesta (kuva 27). Tarpeeton vanha paalu jätetään kuitenkin usein paikalleen, koska se ei haittaa uuden rakenteen toimintaa ja sen purkaminen aiheuttaa turhia lisäkustannuksia. Yhtenä helppona korjausmenetelmänä käytetään joko onttoja tai sisään valettuja teräsputkipaaluja. Teräsputkipaalu asennetaan paikalleen laiturin kannen porattujen reikien kautta. Paalut lyödään niin syväälle pohjaan asti, että ne kantavat kannen painon. (Saukkonen 2012; Kallio 2012.)
